C'était un couvent, c'est un musée.
**PROMENADE ARCHITECTURE ET HISTOIRE
AU MUSEE D'UNTERLINDEN.**

Voir, comprendre, se repérer dans l'espace et le temps par quelques points de vue choisis. Découvrir quelques éléments de l'architecture du musée (extérieur-intérieur) avec sa classe.

Dossier réalisé sur les indications et conseils précieux de J.C. Goepf, architecte du musée.
Conception D.K. Service éducatif.

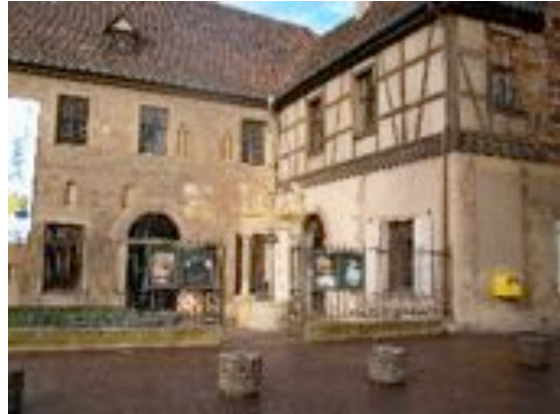
- L'entrée actuelle du musée correspond à une partie édifée au XVIII^e siècle.

C'était sans doute la cuisine, un puits couvert s'y trouvait, la sortie menait vers un potager et un jardin d'agrément. Le puits visible actuellement à l'entrée est une pièce rapportée non fonctionnelle.

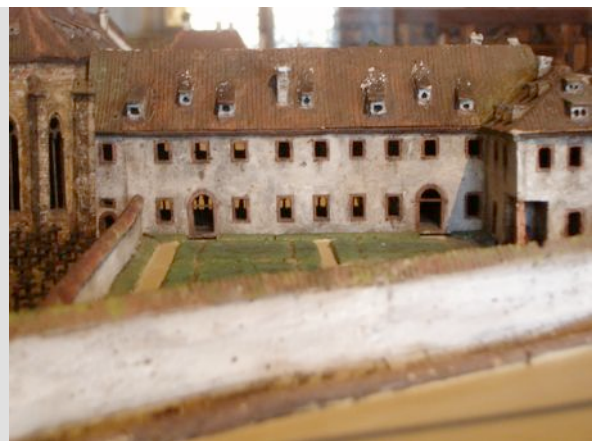
Maquette : vue générale.

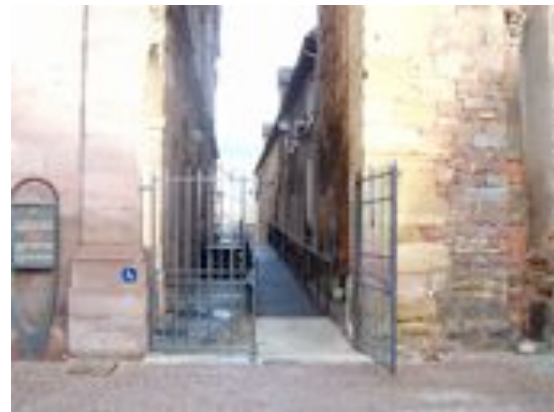
- Un premier grand portail de bois, à droite : c'est l'ancienne entrée «publique» de la nef de l'église du couvent.

Dans un couvent, les fidèles étaient accueillis dans la nef lors de certains offices, mais ils étaient constamment séparés des moniales -qui elles, se tenaient dans le chœur.

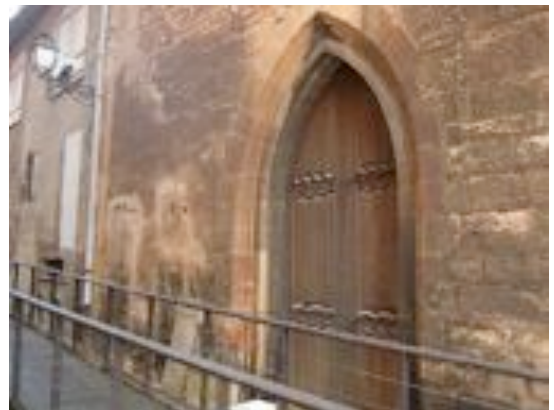
- Un peu plus loin, à droite l'entrée principale ancienne du couvent, un portail monumental de style Louis XV.

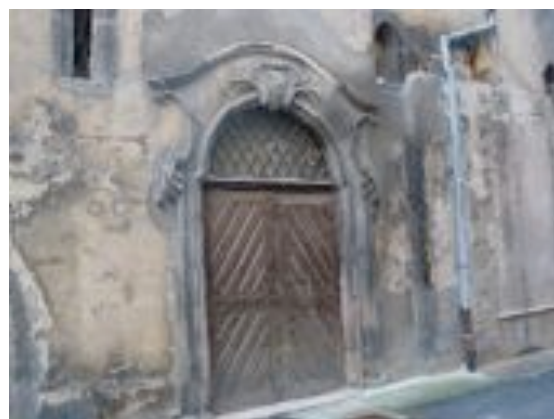
- Observer l'écusson et l'emblème des dominicaines : un chien portant un flambeau dans sa gueule. (Domini canis : «Chien de Dieu, aboyeur de Dieu »).

L'emblème du couvent de Colmar est particulier, nous le retrouverons gravé sur certains objets dans les collections du premier étage.

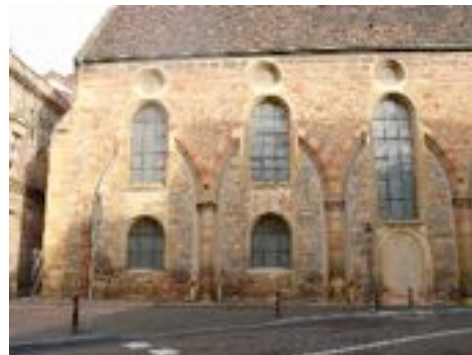
- Plus à droite c'est le mur sud du chœur. Une séparation entre nef et chœur apparaît nettement, correspondant anciennement au jubé. Le chœur est flanqué de contreforts. On peut observer à la partie supérieure, cinq assises en grès rouge : une surélévation – début XIVè- au moment de la construction de la voûte

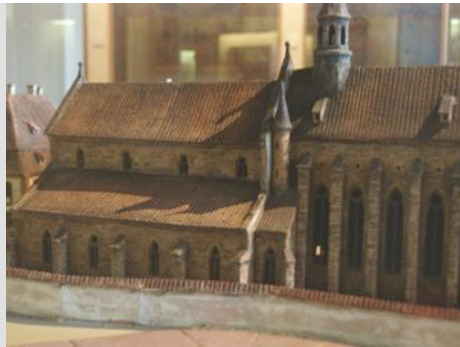
- Des colonnes et arcades sont engagées dans le mur : traces d'un « bas-côté », droit aujourd'hui disparu ?

Il a été détruit au XIX^e pour ouvrir la rue où nous nous trouvons. Ces colonnes sont celles de l'ancienne nef centrale.

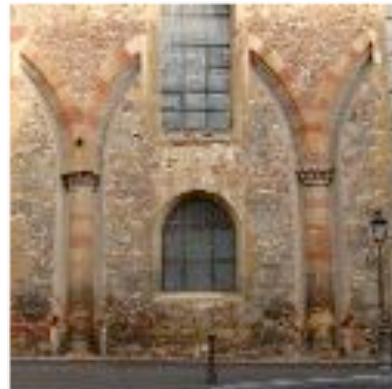
- Dans la construction (zone supérieure) apparaissent des pierres de couleurs différentes, pourquoi ?

On suppose que certaines pierres (surtout le granit) proviennent d'une partie romane de la collégiale St Martin, récupérées lors d'une période de reconstruction de cet édifice. On pense que la construction du couvent est d'ailleurs contemporaine de la reconstruction de la collégiale St Martin (passage d'une architecture romane à une architecture gothique.) À cette occasion de nombreux réemplois de matériaux ont été effectués.

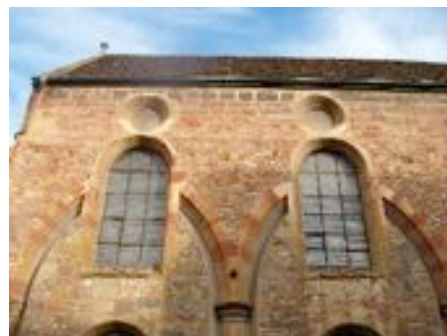
- Une porte est présente : quelle pouvait être sa fonction ?

Montée dans une tourelle et accès à une tribune au-dessus d'un jubé (disparu) : l'orgue s'y trouvait certainement. L'orgue a été ensuite déplacé sur la tribune du XVIII^e siècle.

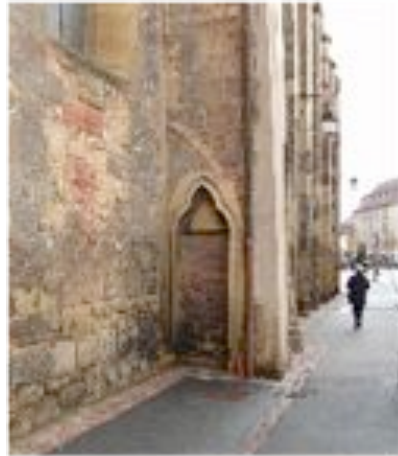
- Une forme semi-circulaire s'engage dans le mur : la trace d'un escalier circulaire ? Une tour, l'accès à un clocher ?

Pas de certitude, car il n'y a pas d'accès visible dans le mur depuis l'intérieur. L'accès s'effectuait certainement par la tribune surmontant le jubé.

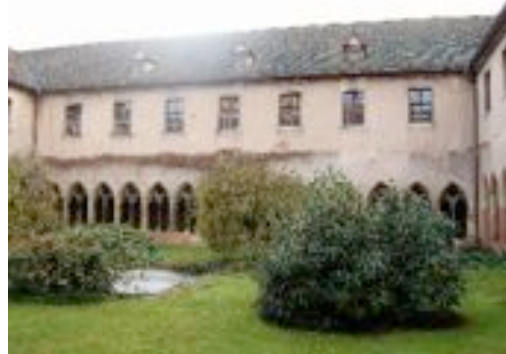
- Promenade dans le **cloître**, c'est un carré. Architecture close, jardin intérieur, ouverture vers le ciel : quelle était sa fonction ? Et sa fonction symbolique ?
- Jusqu'au XVIIIe siècle, il est inconnu du public et réservé aux sœurs.

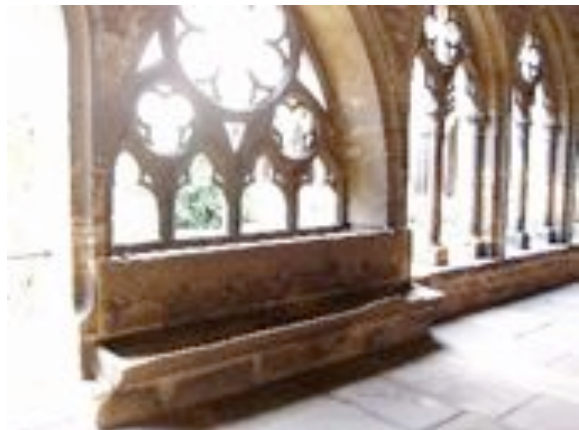
*Le lavabo est mis en valeur par une **baie en arc brisé**, garnie d'un **remplage** composé de **deux arcs brisés**, subdivisés en **deux arcs trilobés**, eux-mêmes surmontés d'un **trilobe**, et d'une **rose à six lobes***

- Dans le cloître : le lavabo.

Anecdote : il servait, à l'origine, aux ablutions rituelles précédant les offices, mais de la révolution au milieu du XIXe siècle, le couvent est une garnison : les officiers ont usé la pierre en affûtant leur sabre.

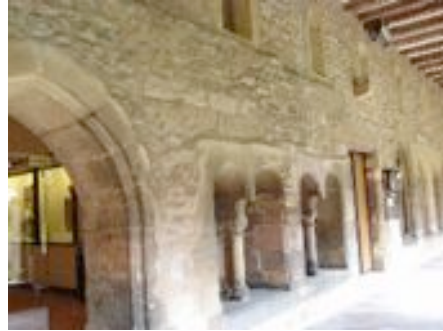
- Une tradition ancienne voudrait que cette partie corresponde à l'emplacement de la plus ancienne construction, la maison initiale des fondatrices du couvent (début XIIIe siècle), à laquelle va ensuite se rajouter d'abord l'église puis le cloître.

Cette partie a cependant été reconstruite au XIXe siècle, ce qui explique la différence d'épaisseur du mur. Les colonnettes ont été rapportées à cette occasion.

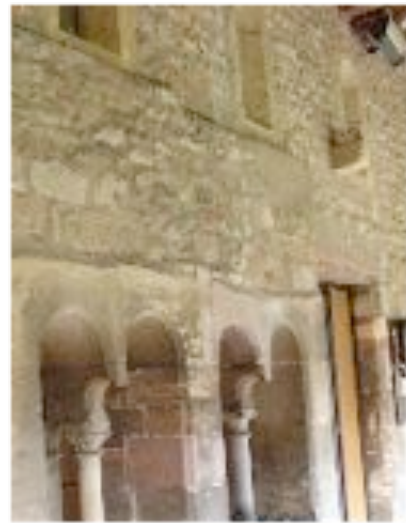
- Une trace oblique visible dans ce mur : à l'origine cette partie du cloître ne possède qu'un seul niveau et une toiture à une pente.

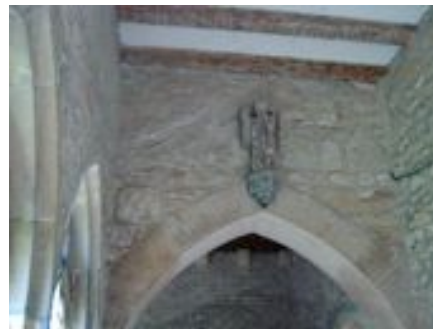
- Le cloître est construit après l'église, dans la deuxième moitié du XIIIe siècle. Quatre galeries qui s'ouvrent sur un préau : un carré quasiment parfait. Quatorze arcades au nord et à l'est, 13 arcades au sud et à l'ouest.

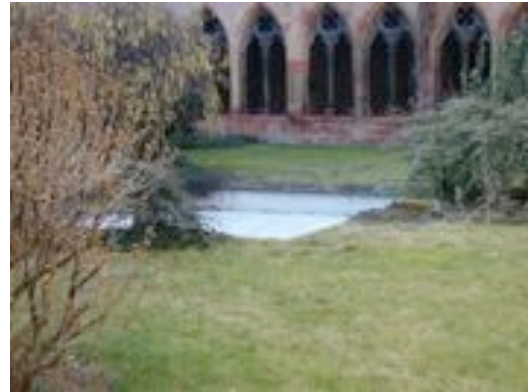
- Première galerie –ouest- du cloître, construite de 1250 à 1260.

Le niveau supérieur est construit au XVIIIe siècle : en haut des fenêtres rectangulaires, en bas des arcades gothiques.

(Les figures sculptées visibles appartiennent au théâtre voisin construit au XIXe siècle)

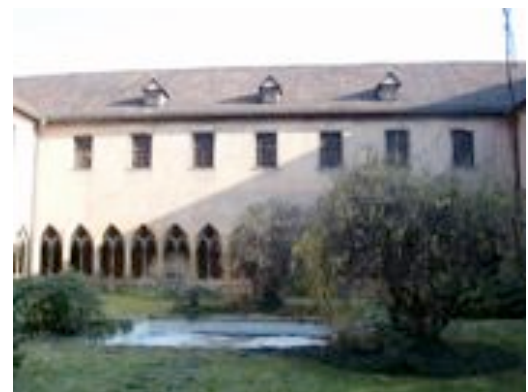
- Seconde galerie du cloître (Nord), construite vers 1275.

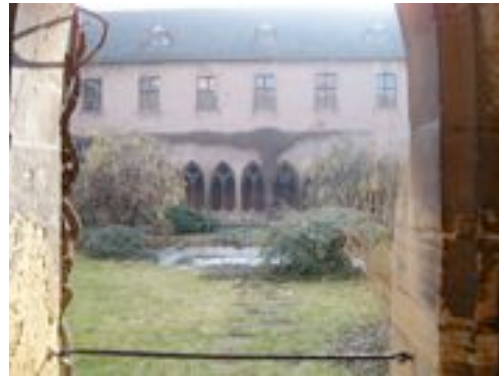
- Dernière galerie (sud), adossée à l'église, et construite à la fin du XIIIe siècle, refermant le cloître. Pour refermer le cloître, il a fallu supprimer le bas-côté gauche de l'église. Des traces de cette première construction subsistent. Constat : l'église possédait à l'origine deux bas-côtés, le premier – gauche- a été détruit dès le XIIIe pour construire le cloître et le côté droit au XIXe pour ouvrir une rue.

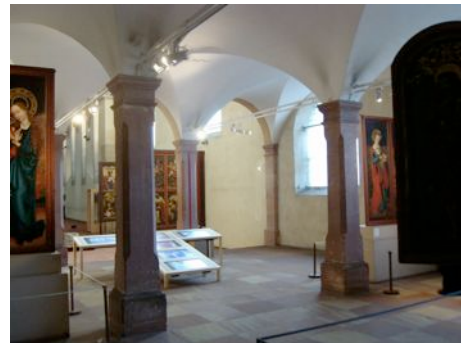
- Entrer dans « la chapelle », nous nous trouvons sous la **tribune**, édifée au XVIII^e siècle.

(L’orgue s’y trouvait)

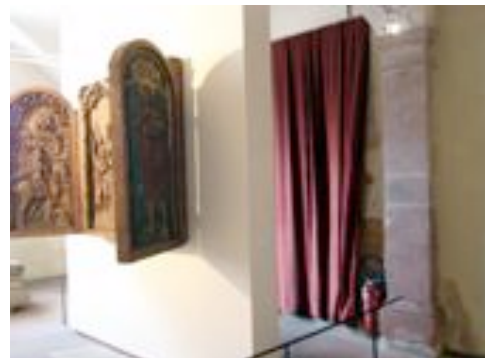
- Un **arc** marque la séparation entre la **nef**, où nous nous trouvons, accessible au public, et le **chœur**, réservé auparavant aux moniales, qui s'installaient dans les **stalles**.

*Cette séparation était autrefois effective, un véritable mur (un **jubé**), surmonté d'une **tribune** (orgue). Plus tard, ce jubé est supprimé, ce qui permet d'agrandir la nef, et remplacé par une grille forgée séparant les deux espaces, cette grille est démontée à la révolution.*

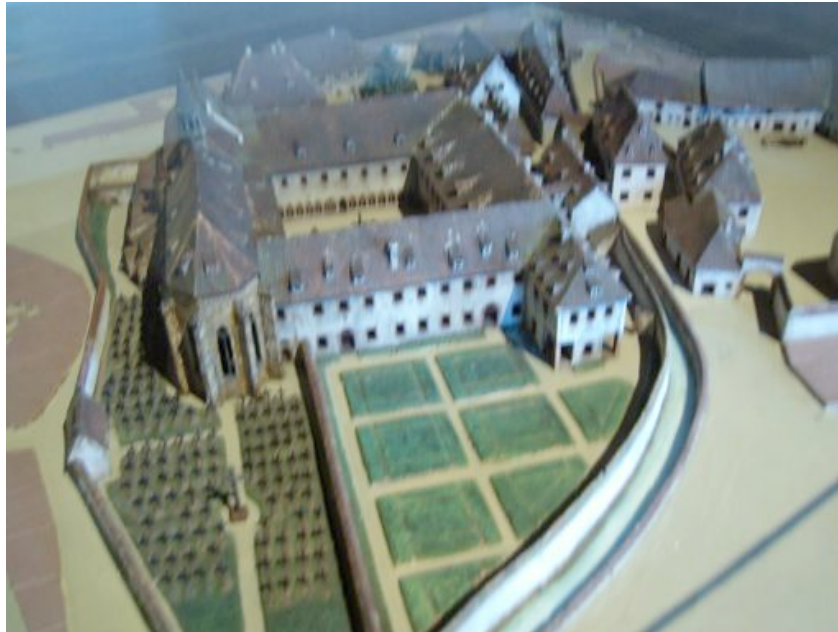
Maquette en liège de Charles Foltz, années 1860.

- ***Tenter de situer sur la maquette, les différentes étapes de la promenade.***

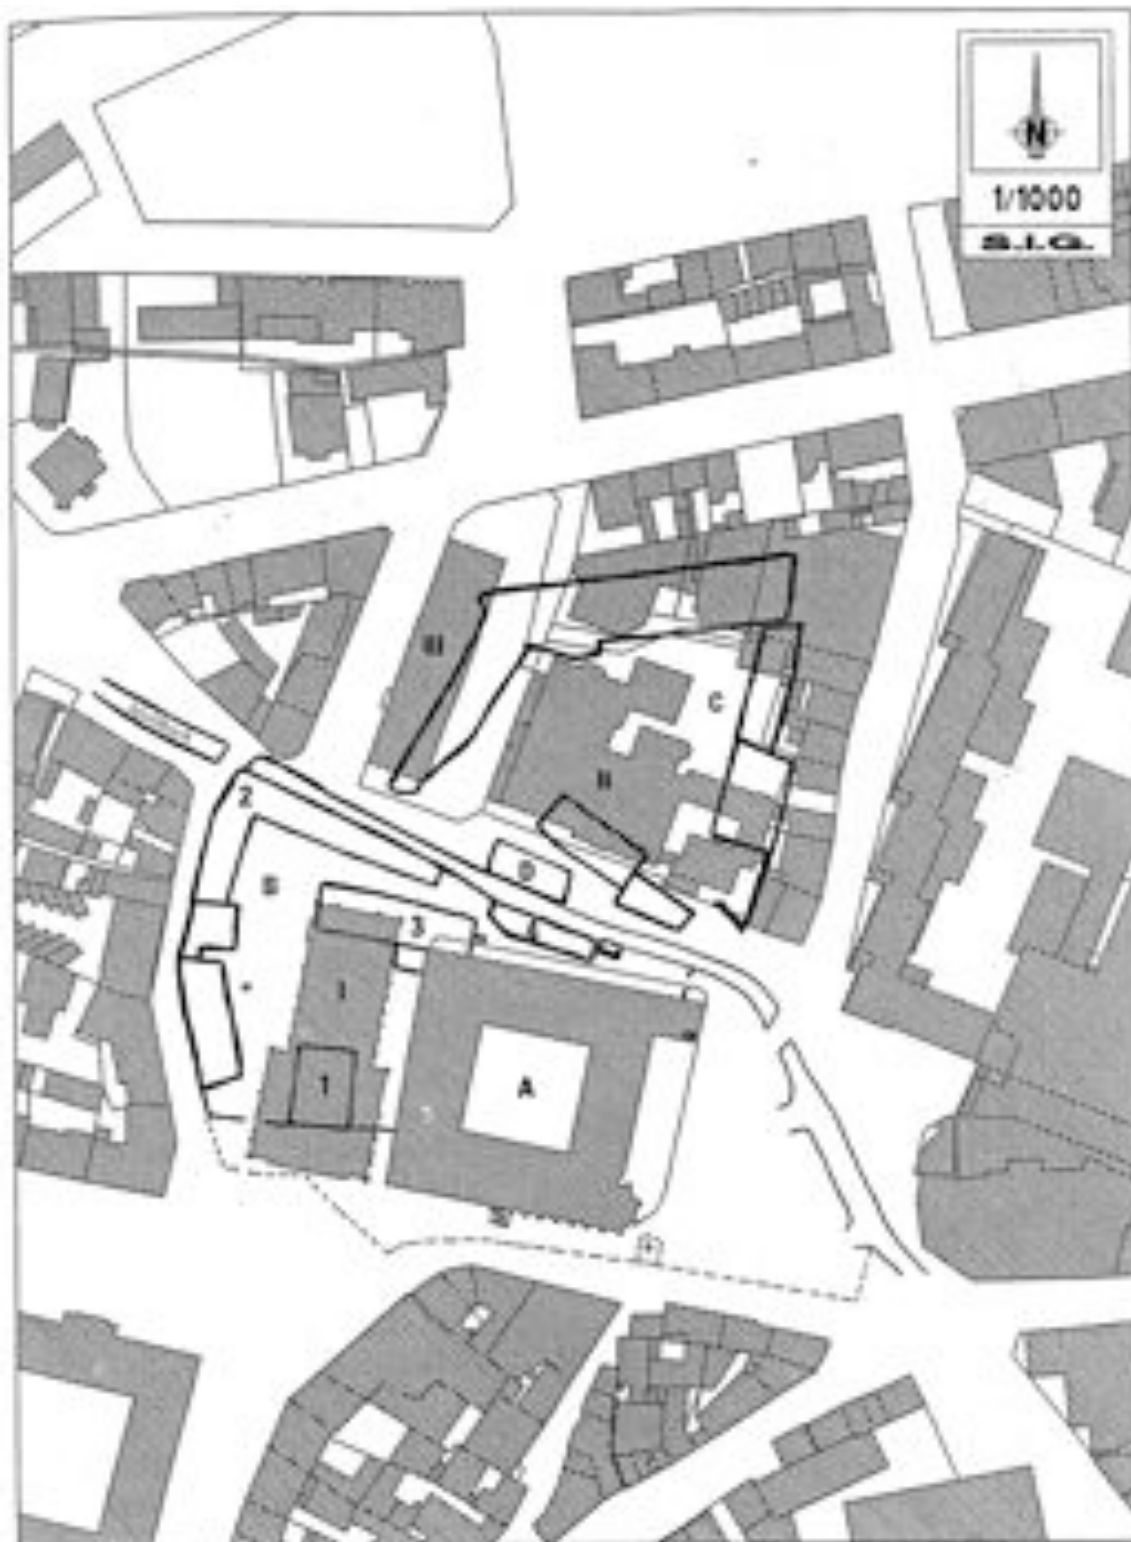
- A** état actuel du couvent d'Unterlinden
- S** sacristie aujourd'hui démolie
- B** communs démolis vers 1846
 - 1. parloir
 - 2. lavoir
 - 3. logement du personnel
 - 4. buanderie
- puits

- C** dépendances du couvent ou Ackenhof
- D** moulin du couvent
- reconstitution supposée du mur d'enceinte
- ▭ chapelle mortuaire (1788)
- I** théâtre (bâtiment actuel)
- II** bains municipaux (bâtiment actuel)
- III** école d'Unterlinden (bâtiment actuel)
- Munibach canal aujourd'hui comblé
